手術室における冷温水槽など水路回路を備える装置の衛生管理

【循環水の管理に関する経緯】

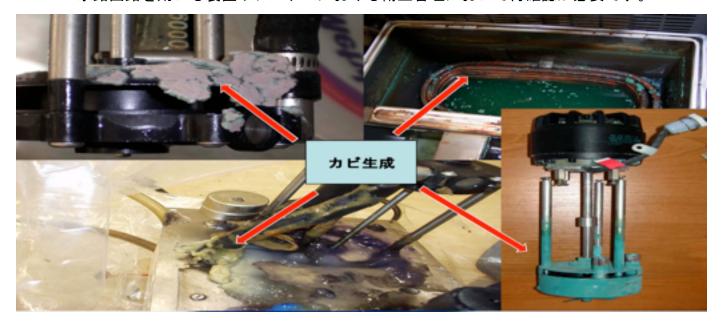
雑菌や水垢等は空気感染源の一因となる可能性があります。

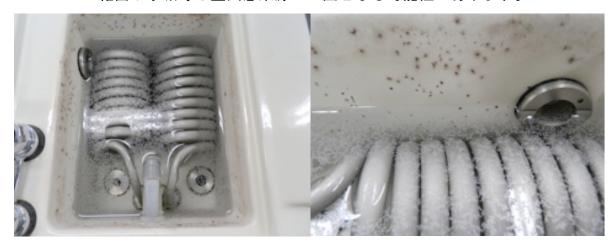
冷温水槽内部の水漏れやファン周辺部位の埃なども定期的に確認してください。
